5th National Iranian Corrosion Congress
2-4 September 1997

Corrosion of Metallic Parts in Human Body

K. Sadmezhaad - A. Rasooli

Sharif University of Technology
Iranian Corrosion Association

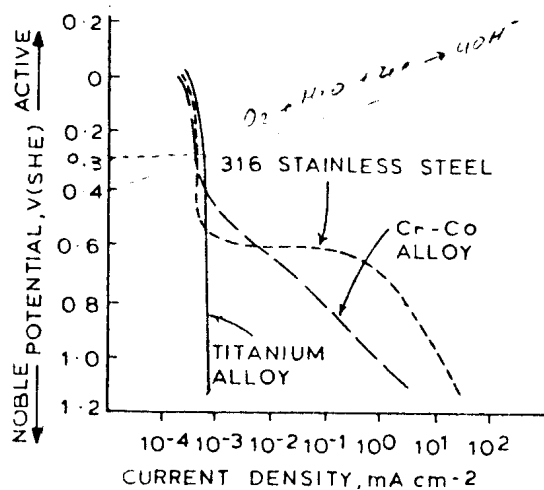
شکل ۲- منحنیهای پلاریزاسیون ایمپلنت‌های جراحی در محلول ساختگی تیرودیس "Tyrode's Solution" [۳]

خوردگی خون شباهت زیادی به خوردگی آب دریاها (اکسیژن دار) دارد. لذا خوردگی در محیطهای آبی (بخصوص آب دریا) قابل تعمیم به بدن انسان است. از آنجا که واکنشهای الکتروشیمیایی چه بطور یکنواخت و چه بصورت غیر یکنواخت روی سطح ایمپلنتها رخ می‌دهند، بنابراین در فصل مشترک ایمپلنت با خون، لایه دوگانه^۴ ایجاد می‌شود و میدان الکتریکی در فصل مشترک خون با ایمپلنت باعث اختلاف پتانسیلی در سرتاسر لایه دوگانه می‌شود [۶]. در حالتیکه سطح آلیاژ پسیو نشده باشد، اختلاف پتانسیل برای تیتانیوم، فولاد زنگ نزن و کبالت به ترتیب ۲/۰۳۱، ۰/۸۴۱ و ۰/۶۷۸ ولت می‌باشد. و اگر سطح آلیاژ پسیو شده باشد، اختلاف پتانسیل خوردگی برای هر سه آلیاژ به حدود ۰/۳ می‌رسد و جریان خوردگی تا ۱۰^{-۲} میلی آمپر بر سانتیمتر مربع تقلیل می‌یابد و سرعت خوردگی تقریباً به صفر می‌رسد [۲] (شکل ۲).

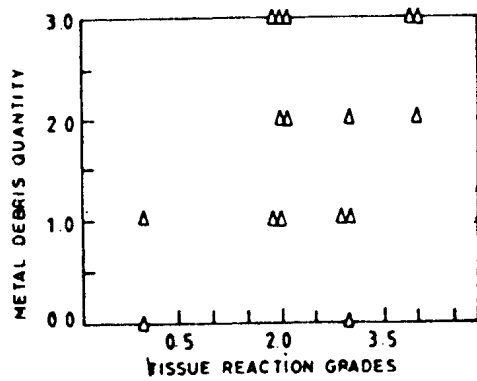
شکل ۱۴ - رابطه بین مقدار محصولات خوردگی و واکنش

یافت را نشان می دهد [۴]

سرعت خوردگی آلیاژها از نظر بیولوژیکی اهمیت دارد بدین معنی که در اثر خوردگی مواد خارجی (محصولات خوردگی) وارد بدن می‌شوند و ممکن است باعث اختلال در اعمال طبیعی گردند. اگر فلز و محصولات خوردگی در فرآیندهای بیولوژیکی تأثیر مهمی نداشته باشند در این صورت از نظر بیولوژیکی سازگار هستند. شکل ۱۴ نشان می‌دهد که هر چه میزان محصولات خوردگی در اطراف بافت بیشتر باشد، درجه واکنش بافت با مواد بیشتر بوده و احتمال تخریب بافت بیشتر خواهد بود.

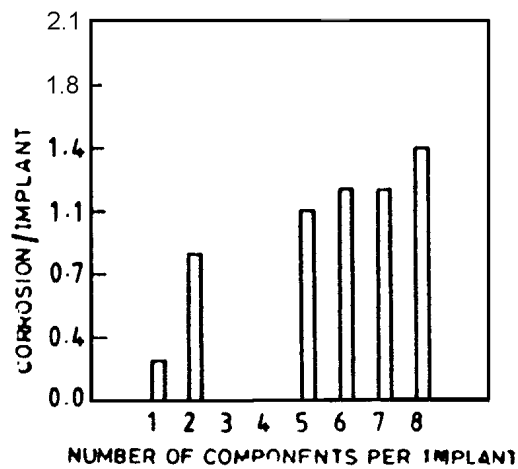
شکل ۱۷ - ارتباط بین تعداد ایمپلنت‌ها و درجه خوردگی آنها [۴]

۱- خوردگی یکی از پارامترهای مهم از کارافتادگی ایمپلنت ها در بدن بوده و خوردگی حفره ای و خستگی بیشترین خسارت را به ایمپلنت ها وارد می کند. طبق تحقیقات در بیمارستان Sofar jang هند، ۵۰٪ از کار افتادگی ایمپلنت ها برای ۲۹ مریض در طول ۳ سال (سپتامبر ۸۳ تا می ۸۶) به علت خوردگی بوده است.
